Sun Fire™ V440 Server Produktinformation

Artikelnr. 817-2835-12
oktober 2003, revision A

Produktinformation

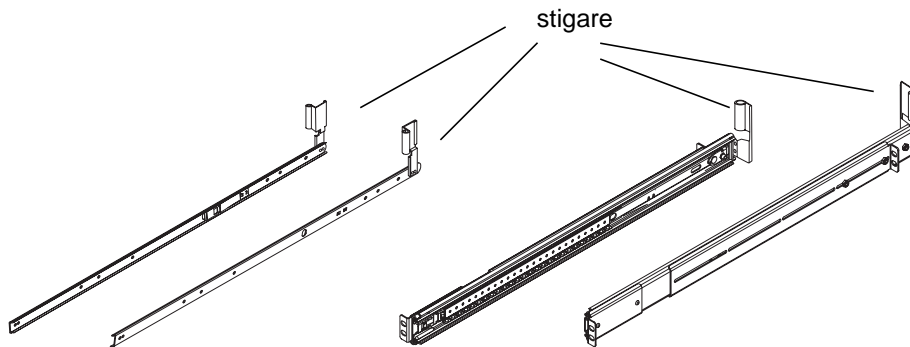
Innerskenor och skensatser är felaktigt illustrerade

I dokumentationen för Sun Fire V440-servern illustreras de innerskenor och skensatser som används vid rackmontering på ett felaktigt sätt. Skensatserna och innerskenorna har stigare på de bakre ändarna som lyfter kabelhanteringsarmen ovanför kabelkontaktarna. Illustrationen nedan ger en korrekt bild av skensatserna och innerskenorna.

Installera innerskenorna och skensatserna så att stigarna pekar uppåt. Varje del är märkt med VÄNSTER ("LEFT") eller HÖGER ("RIGHT") för att ange var den ska installeras (sett från serverns framsida).
