Sun Fire™ V440 服务器 产品说明

部件号 817-2848-12
2003 年 10 月, 修订版 A

Sun Fire V440 服务器产品说明

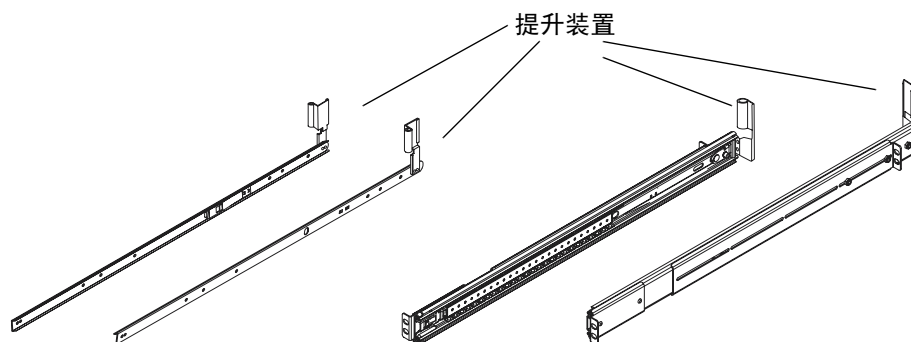
内滑轨和滑动组件插图错误

在 Sun Fire V440 服务器文档集中，用于机架安装的滑动组件和内滑轨在图示中显示不正确。滑动组件和内滑轨末端都有用于将理线架提升到光缆连接器上方的提升装置。下面图示显示正确的滑动组件和内滑轨。

安装内滑轨和滑动组件，以便提升装置朝上。每个部件都有左（“LEFT”）或右（“RIGHT”）标记，以指明应当安装的位置（从服务器的前面看）。
