Sun Fire™ V440 伺服器 產品注意事項

文件號碼：817-2849-12
2003 年 10 月，修訂版 A

Sun Fire V440 伺服器產品注意事項

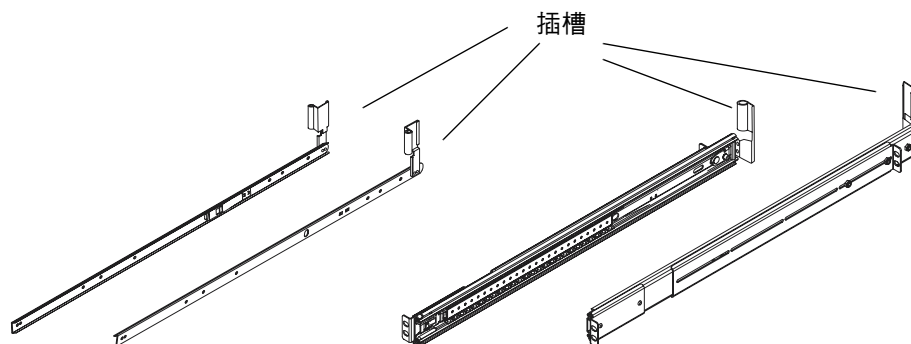
內導件與滑動組件的圖解不正確

在 Sun Fire V440 伺服器文件套組中，用於架裝的滑動組件與內導件的圖解不正確。滑動組件與內導件的後端具有插槽，能將纜線整理支架抬昇至接頭上方。下列圖示顯示正確的滑動組件與內導件。

安裝內導件與滑動組件，如此插槽會朝上。每個組件都會標示左（「LEFT」）或右（「RIGHT」），代表它應該安裝的位置（以伺服器正面來看）。
