Notes de diffusion des serveurs Sun Fire™ V20z et V40z

Réf. 817-6127-11
Mai 2004, révision A

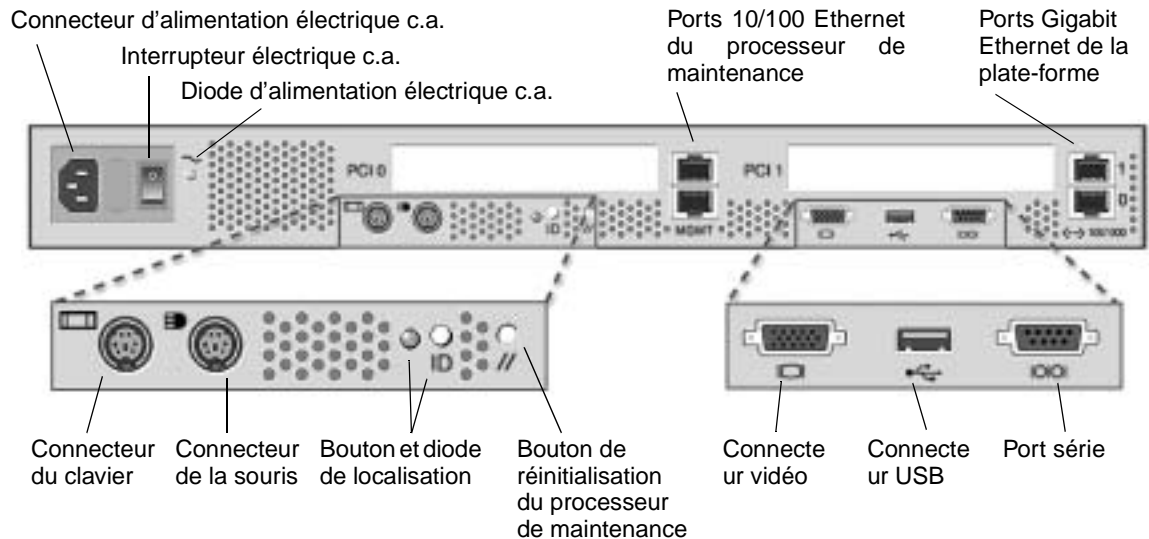
FIGURE 1 Panneau arrière du serveur Sun Fire V20z

Il est important de noter les noms des ports Ethernet sur le panneau arrière du serveur. Comme indiqué à l'extrémité droite du serveur illustrée à la FIGURE 1, les interfaces eth1 et eth0 s'appellent « 1 » sur le port supérieur et « 0 » sur le port inférieur.

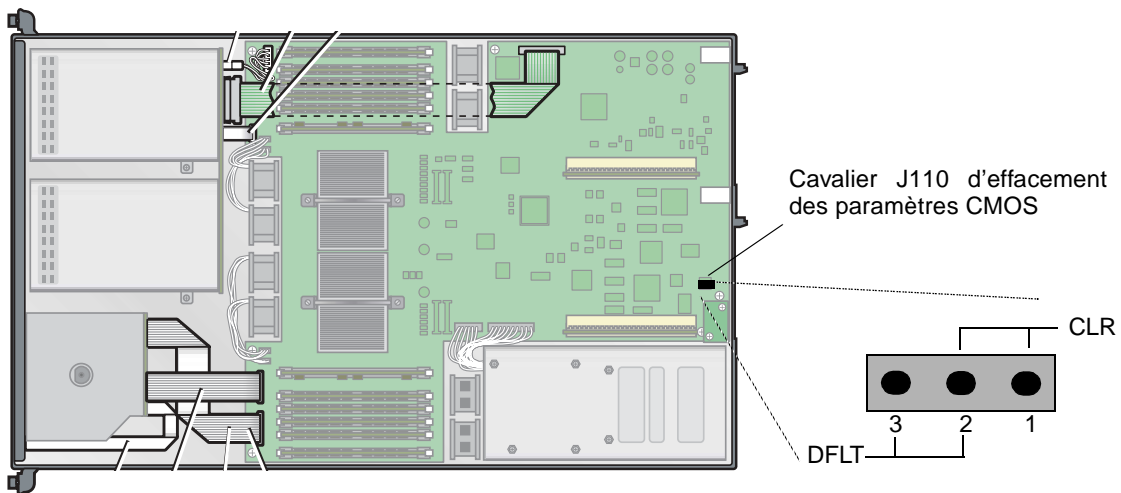
FIGURE 2 Emplacement du cavalier J110 d'effacement des paramètres CMOS sur la carte-mère du serveur Sun Fire V20z

Le cavalier d'effacement des paramètres CMOS (J110) de la carte-mère Sun Fire V20z se trouve dans l'emplacement indiqué ci-dessous.

- Par défaut, le cavalier se trouve sur les broches 2+3, position qui correspond à la désactivation de l'effacement des paramètres CMOS (Clear-CMOS-Removed). Cette position conserve les paramètres CMOS à chaque redémarrage du serveur.
- Si vous placez le cavalier sur les broches 1+2, vous activez ce paramètre. Cette position efface les paramètres CMOS à chaque redémarrage du serveur.

- 3. Recherchez le cavalier J110 d'effacement des paramètres CMOS**
Reportez-vous à la section « Emplacement du cavalier d'effacement des paramètres CMOS sur le Sun Fire V20z », page 16.

- 4. Amenez le cavalier J110 des broches 2+3 sur les broches 1+2.**
Reportez-vous à la section « Emplacement du cavalier d'effacement des paramètres CMOS sur le Sun Fire V20z », page 16.

- 7. Amenez le cavalier J110 des broches 1+2 sur les broches 2+3.**
- 8. Remplacez le capot supérieur sur le serveur.**
- 9. Mettez la plate-forme sous tension en appuyant et en relâchant son interrupteur d'alimentation sur le panneau avant du serveur.**

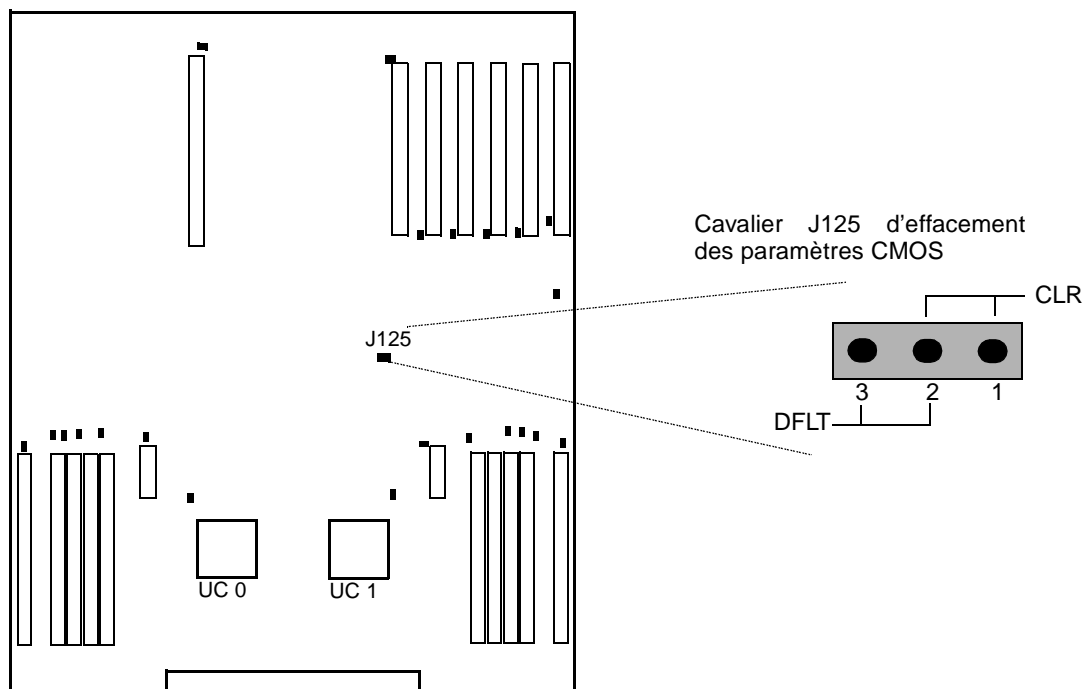
FIGURE 0-1 Emplacement du cavalier J125 d'effacement des paramètres CMOS sur la carte-mère du serveur Sun Fire V40z

Le cavalier d'effacement des paramètres CMOS (J125) de la carte-mère Sun Fire V40z se trouve dans l'emplacement indiqué ci-dessous. Ce cavalier permet d'effacer les paramètres CMOS lorsque le serveur se bloque dans certains cas.

- Par défaut, le cavalier se trouve sur les broches 2+3, position qui correspond à la désactivation de l'effacement des paramètres CMOS (Clear-CMOS-Removed). Cette position conserve les paramètres CMOS à chaque redémarrage du serveur.
- Si vous placez le cavalier sur les broches 1+2, vous activez ce paramètre. Cette position efface les paramètres CMOS à chaque redémarrage du serveur.
