Sun Fire™ Server V20z und V40z Hinweise zur Version

Artikelnummer: 817-6128-11
Mai 2004, Revision A

Sun Fire Server V20z und V40z Hinweise zur Version

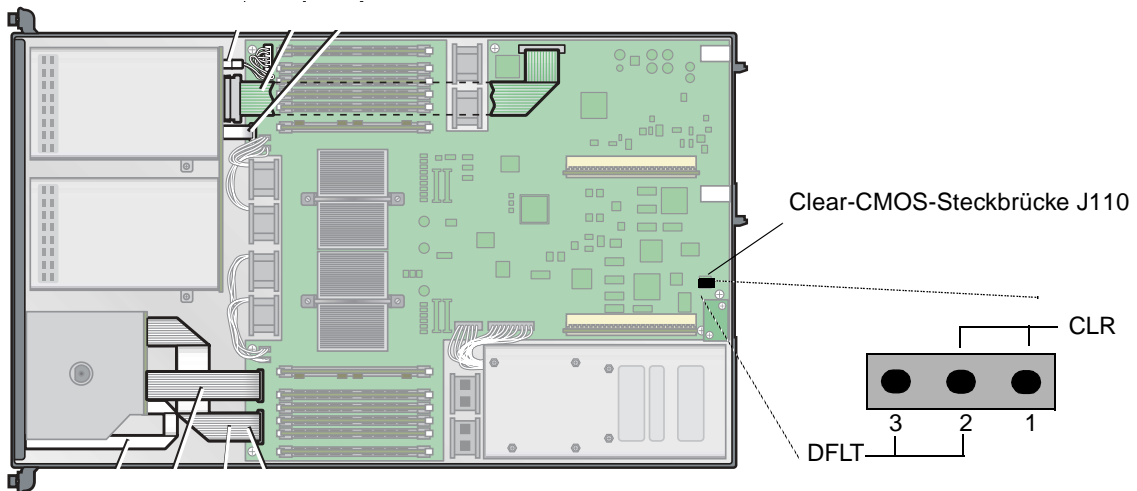
ABBILDUNG 2 Motherboard des Sun Fire Servers V20z mit der Clear-CMOS-Steckbrücke J110

Wenn Ihr Sun Fire Server V20z über mehr als 4 GB Speicher verfügt *und* Sie die Baudrate für die serielle Konsolenumleitung auf 115,2 KB einstellen, kann es vorkommen, dass das System während der Speicherprüfung im Rahmen des Selbsttests beim Hochfahren (POST) abstürzt.

Die Position der Clear-CMOS-Steckbrücke (J110) auf der Hauptplatine des Sun Fire Servers V20z geht aus der unten stehenden Abbildung hervor.

- Standardmäßig befindet sich die Steckbrücke auf den Pins 2 und 3 (Clear-CMOS entfernt). Diese Einstellung bewirkt, dass die zuletzt aktiven CMOS-Einstellungen beim Hochfahren des Servers wiederhergestellt werden.
- Durch Aufstecken der Steckbrücke auf die Pins 1 und 2 aktivieren Sie die Einstellung „Clear-CMOS installiert“. Diese Einstellung bewirkt, dass die CMOS-Einstellungen beim Hochfahren des Servers zurückgesetzt werden.

Hinweis – Wenn Ihr System während der Speicherprüfung im Rahmen des POST-Tests abgestürzt ist, müssen Sie Ihre CMOS-Einstellungen vor der Wiederinbetriebnahme des Servers wie folgt löschen:

2. **Entfernen Sie die obere Abdeckung des Servers.**
3. **Suchen Sie die Clear-CMOS-Steckbrücke J110.**
Siehe „Position der Clear-CMOS-Steckbrücke beim Sun Fire Server V20z“ auf Seite 16.

4. **Entfernen Sie die Steckbrücke J110 von den Pins 2 und 3 und stecken Sie sie auf die Pins 1 und 2.**
Siehe „Position der Clear-CMOS-Steckbrücke beim Sun Fire Server V20z“ auf Seite 16.

7. **Entfernen Sie die Steckbrücke J110 von den Pins 1 und 2 und stecken Sie sie wieder auf die Pins 2 und 3.**
8. **Bringen Sie die obere Abdeckung des Servers wieder an.**
