Notas de la presente versión de los servidores Sun Fire™ V20z y Sun Fire V40z

N.º de ref. 817-6129-11
Mayo de 2004, revisión A

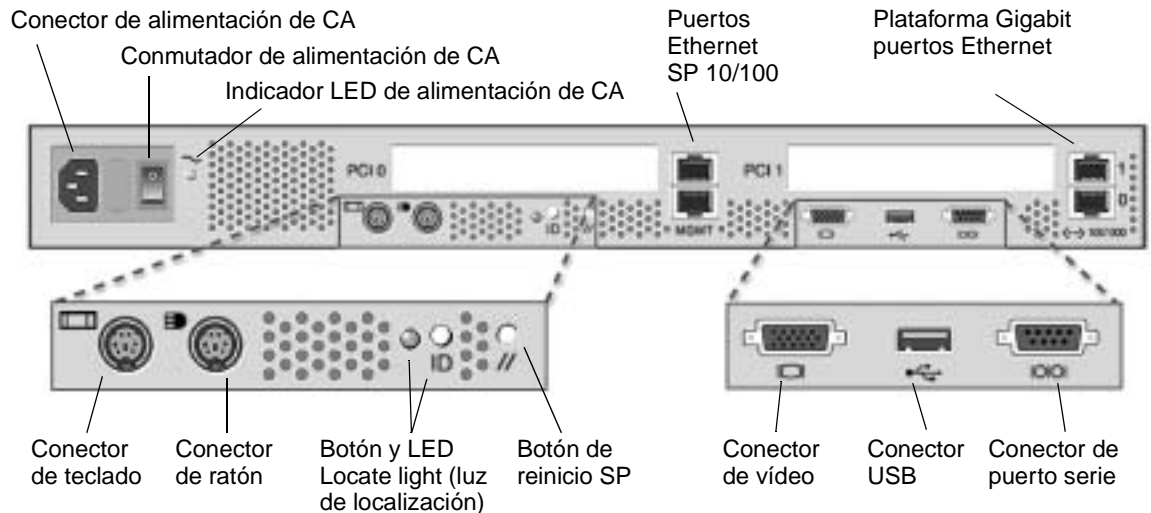
FIGURA 1 Panel posterior del servidor Sun Fire V20z

Es importante tomar nota de las etiquetas de los puertos Ethernet en el panel posterior del servidor. Como se muestra en el extremo derecho del servidor, mostrado en FIGURA 1, las interfaces eth1 y eth0 tienen la etiqueta “1” en el puerto superior y “0” en el inferior, respectivamente.

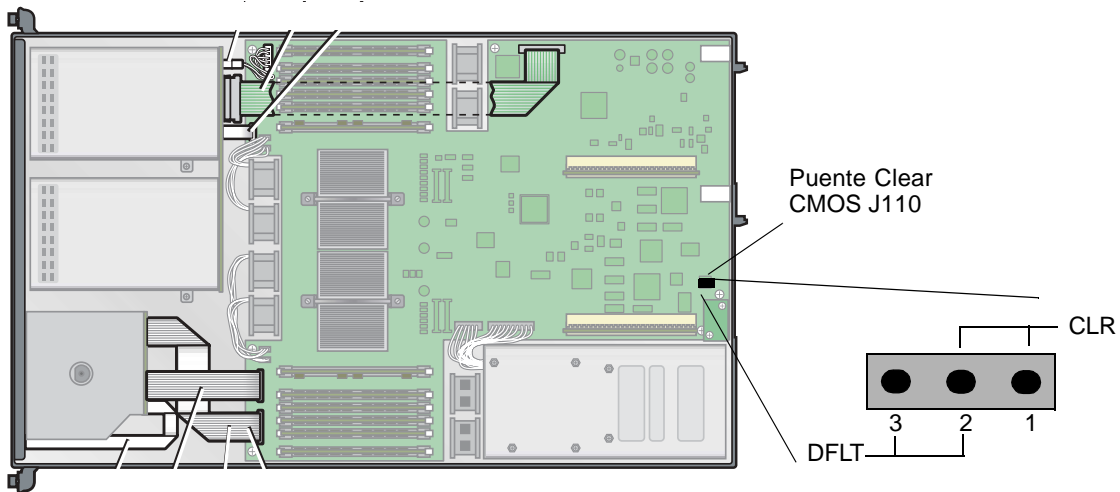
FIGURA 2 Placa madre de Sun Fire V20z: se muestra el puente Clear-CMOS (J110)

A continuación se muestra la localización del puente Clear CMOS (J110) en la placa madre de Sun Fire V20z.

- La posición predeterminada del puente son las patillas 2+3, que es el parámetro “Clear-CMOS-Removed” (Función de borrado de CMOS eliminada). Dicho parámetro conserva los valores de CMOS en cada reinicio del servidor.
- Si mueve el puente a las patillas 1+2, se obtiene la configuración “Clear-CMOS-Installed”. Dicha configuración borrará los parámetros de CMOS después de cada reinicio del servidor.

- 3. Localice el puente Clear CMOS (Borrar CMOS), J110.**
Consulte “Localización del puente Clear CMOS en Sun Fire V20z” en la página 16.
- 4. Mueva el puente en J110 de las patillas 2+3 a 1+2.**
Consulte “Localización del puente Clear CMOS en Sun Fire V20z” en la página 16.

- 7. Mueva el puente en J110 de las patillas 1+2 nuevamente a 2+3.**
- 8. Vuelva a colocar la tapa superior del servidor.**
- 9. Conecte la alimentación pulsando y soltando el botón de alimentación de la plataforma en el panel anterior del servidor.**

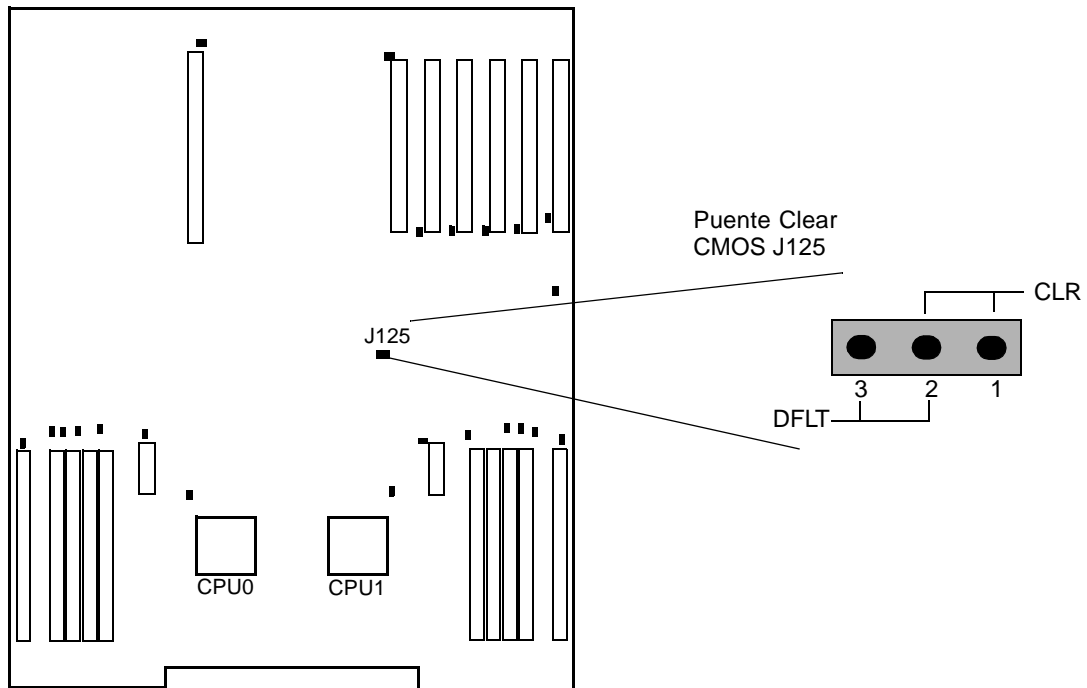
FIGURA 0-1 Placa madre de Sun Fire V40z: se muestra el puente Clear-CMOS (J125)

A continuación se muestra la localización del puente Clear CMOS (J125) en la placa madre de Sun Fire V40z. Este puente se puede utilizar para borrar la CMOS si el servidor se bloquea en determinadas condiciones.

- La posición predeterminada del puente son las patillas 2+3, que es el parámetro “Clear-CMOS-Removed”. Dicho parámetro conserva los valores de CMOS en cada reinicio del servidor.
- Si mueve el puente a las patillas 1+2, se obtiene la configuración “Clear-CMOS-Installed” (Función de borrado de CMOS instalada). Dicha configuración borrará los parámetros de CMOS después de cada reinicio del servidor.
