Sun Fire™ V20z- och Sun Fire V40z -servrar Versionsinformation

Artikelnr 817-6131-11
Maj 2004, Version A

Versionsinformation för Sun Fire V20z- och Sun Fire V40z-serverar

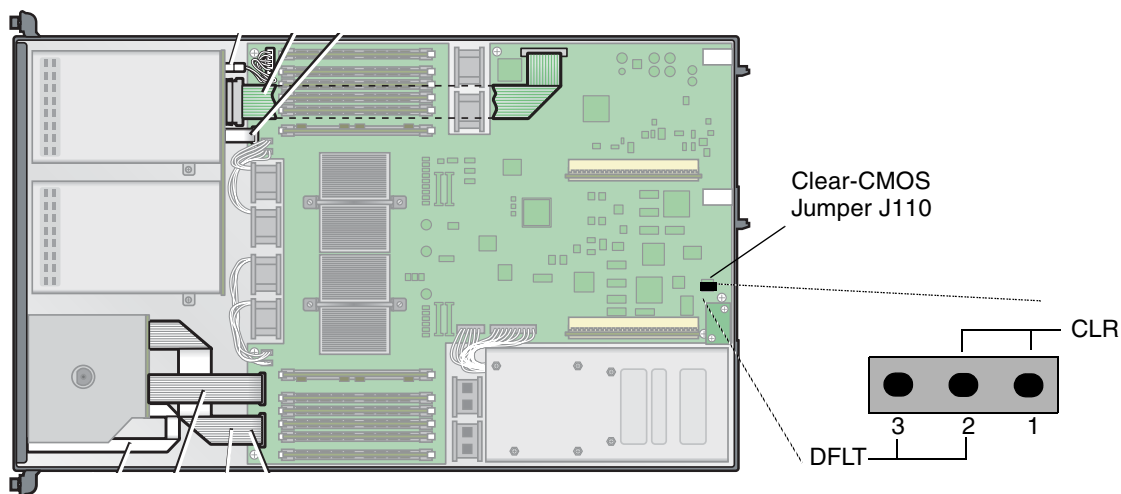
BILD 2 Sun Fire V20z-moderkortet med Clear-CMOS Jumper J110

Placeringen av Clear-CMOS jumper (bygel) (J110) på Sun Fire V20z-moderkortet visas nedan.

- Standardläget för bygeln är stiften 2+3, som är inställningen för "Clear-CMOS-Removed". Med denna inställning bibehålls CMOS-inställningarna varje gång servern startas om.
- Om du flyttar bygeln till stiften 1+2, är det inställningen för "Clear-CMOS-Installed". Med denna inställning tas CMOS-inställningarna bort varje gång servern startas om.

1. Stäng av plattformsströmmen genom att trycka på och släppa plattformens strömknapp på serverns framsida.
2. Ta bort serverns topphölje.
3. Leta rätt på Clear-CMOS jumper (bygel), J110.
Se "Placering av Sun Fire V20z Clear-CMOS Jumper (bygel)" på sidan 14.
4. Flytta bygeln på J110 från stiften 2+3 till stiften 1+2.
Se "Placering av Sun Fire V20z Clear-CMOS Jumper (bygel)" på sidan 14.
5. Sätt på plattformsströmmen genom att trycka på och släppa plattformens strömknapp på serverns framsida.
6. När systemet klarat minnestestet i POST, stänger du av plattformsströmmen igen genom att trycka på och släppa plattformens strömknapp.
7. Flytta bygeln på J110 från stiften 1+2 till stiften 2+3.
8. Sätt tillbaka serverns topphölje.
9. Sätt på plattformsströmmen genom att trycka på och släppa plattformens strömknapp på serverns framsida.

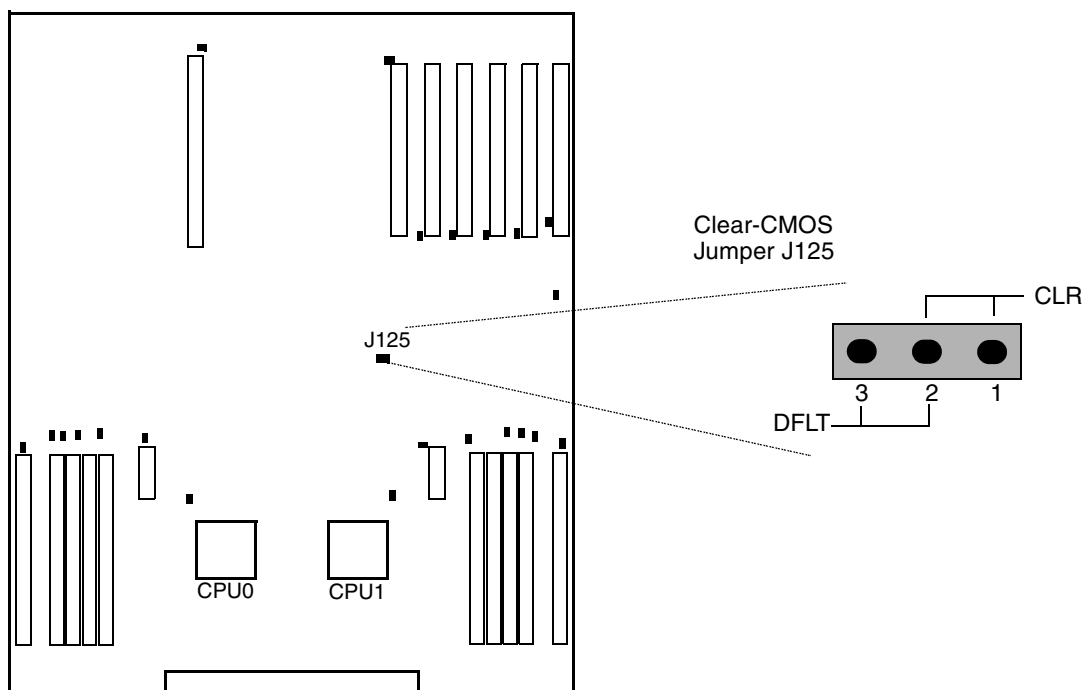
BILD 3 Sun Fire V40z-moderkortet med Clear-CMOS Jumper J125

Placeringen av Clear-CMOS jumper (bygel) (J125) på Sun Fire V40z-moderkortet visas nedan. Denna bygel kan användas för att rensa CMOS om servern låser sig i vissa fall.

- Standardläget för bygeln är stiften 2+3, som är inställningen för "Clear-CMOS-Removed". Med denna inställning bibehålls CMOS-inställningarna varje gång servern startas om.
- Om du flyttar bygeln till stiften 1+2, är det inställningen för "Clear-CMOS-Installed". Med denna inställning tas CMOS-inställningarna bort varje gång servern startas om.
