Примечания к выпуску серверов Sun Fire™ V20z и Sun Fire V40z

№ продукта 817-6132-11
Май 2004 г. Редакция А

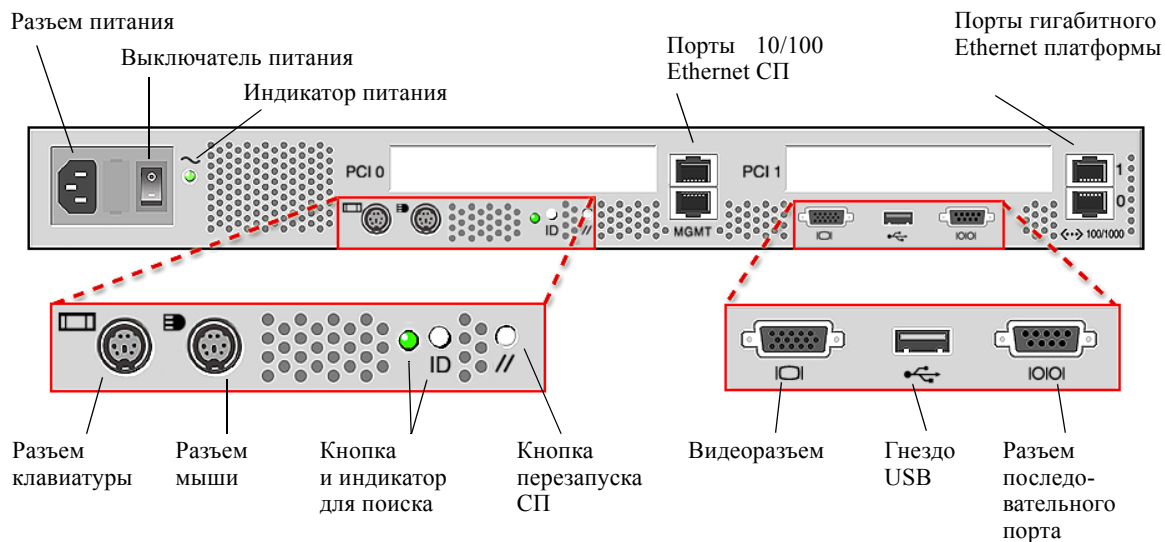
РИС. 1 Задняя панель сервера Sun Fire V20z

Необходимо обратить внимание на маркировку портов Ethernet на задней панели сервера. Как показано в крайней правой части иллюстрации (РИС. 1), интерфейсы eth1 и eth0 помечены цифрой „1“ – верхний и „0“ – нижний порт соответственно.

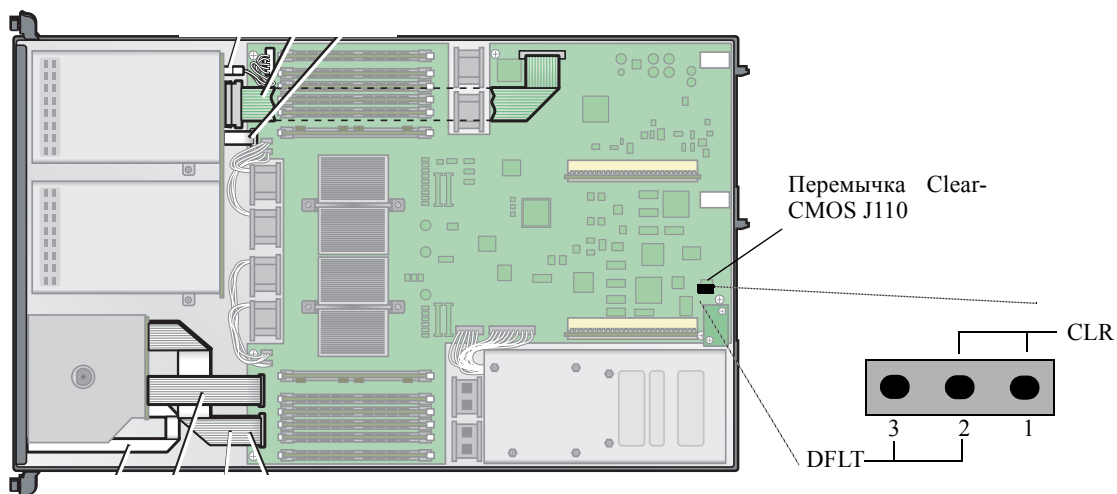
РИС. 2 Материнская плата Sun Fire V20z Motherboard с переключателем Clear-CMOS J110

Местоположение переключателя Clear-CMOS (J110) на материнской плате Sun Fire V20z показано далее.

- По умолчанию эта переключатель установлена на контакты 2+3, что соответствует параметру „Clear-CMOS-Removed“ (Очистка CMOS отключена). При такой настройке параметры CMOS сохраняются при каждой перезагрузке сервера.
- Если переключить переключатель на контакты 1+2, то будет выбрана настройка „Clear-CMOS-Installed“ (Очистка CMOS установлена). При такой настройке параметры CMOS удаляются при каждой перезагрузке сервера.

Примечание – Если система зависнет при выполнении проверки памяти во время теста POST, необходимо выполнить следующую процедуру, чтобы удалить настройки CMOS и устранить зависание:

- 1. Выключите питание платформы, нажав и отпустив кнопку питания платформы на передней панели сервера.**
- 2. Снимите верхнюю крышку сервера.**
- 3. Найдите переключку Clear-CMOS J110.**
См. раздел „Местоположение переключки Sun Fire V20z Clear-CMOS“ на стр. 14.
- 4. Переключите переключку J110 с контактов 2+3 на контакты 1+2.**
См. раздел „Местоположение переключки Sun Fire V20z Clear-CMOS“ на стр. 14.
- 5. Включите питание платформы, нажав и отпустив кнопку питания платформы на передней панели сервера.**
- 6. После успешной проверки памяти во время выполнения текста POST снова выключите питание платформы, нажав и отпустив кнопку питания платформы.**
- 7. Переключите переключку J110 с контактов 1+2 снова на контакты 2+3.**
- 8. Установите верхнюю крышку на сервер.**
- 9. Включите питание платформы, нажав и отпустив кнопку питания платформы на передней панели сервера.**

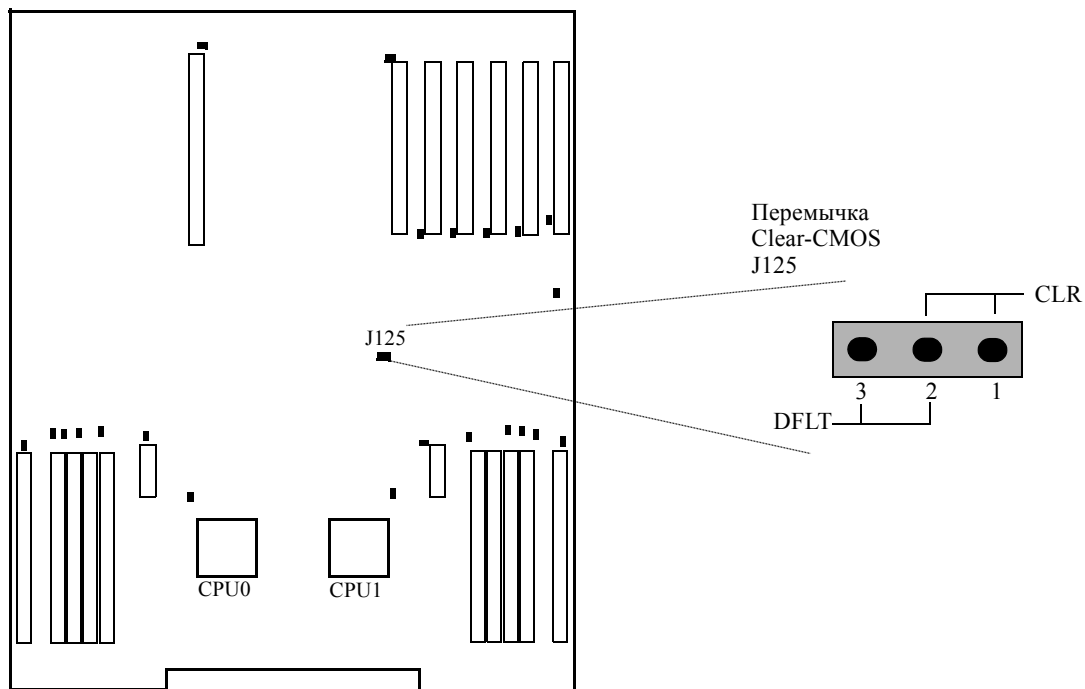
РИС. 3 Материнская плата Sun Fire V40z с переключателем Clear-CMOS J125

Местоположение переключателя Clear-CMOS (J125) на материнской плате Sun Fire V40z показано далее. Эту переключатель можно использовать для очистки CMOS, если сервер по каким-либо причинам зависнет.

- По умолчанию эта переключатель установлена на контакты 2+3, что соответствует параметру „Clear-CMOS-Removed“ (Очистка CMOS отключена). При такой настройке параметры CMOS сохраняются при каждой перезагрузке сервера.
- Если переключить переключатель на контакты 1+2, то будет выбрана настройка „Clear-CMOS-Installed“ (Очистка CMOS установлена). При такой настройке параметры CMOS удаляются при каждой перезагрузке сервера.
