# Sun Fire™ V20z 和 Sun Fire V40z 伺服器版本資訊

零件編號 817-6133-11  
2004 年 5 月，修訂版 A

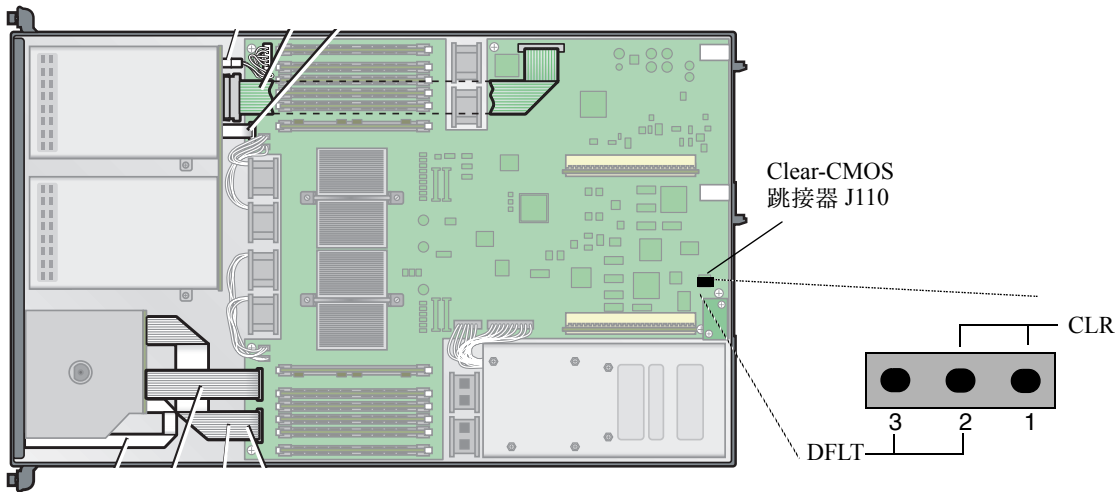
圖 2 Sun Fire V20z 伺服器主機板上 Clear-CMOS（清除 CMOS）跳接器 J110 的位置

附註 – 如果系統在 POST 期間執行記憶體測試時停機，您必須執行下列步驟清除 CMOS 設定，並從停機狀態恢復系統執行：

1. 按下並鬆開伺服器前板上的平台電源按鈕以關閉平台電源。
2. 卸下伺服器的頂部箱蓋。
3. 找到 Clear-CMOS（清除 CMOS）跳接器 J110。  
請參照第 14 頁「Sun Fire V20z 伺服器的 Clear-CMOS（清除 CMOS）跳接器位置」。
4. 將 J110 跳接器從接通 2+3 號針腳移為接通 1+2 號針腳。  
請參照第 14 頁「Sun Fire V20z 伺服器的 Clear-CMOS（清除 CMOS）跳接器位置」。
5. 按下並鬆開伺服器前板上的平台電源按鈕以開啓平台電源。
6. 當系統在 POST 期間成功完成記憶體測試後，再一次按下並鬆開平台電源按鈕以關閉平台電源。
7. 將跳接器 J110 從接通 1+2 號針腳移回接通 2+3 號針腳。
8. 重新裝回伺服器的頂部箱蓋。
9. 按下並鬆開伺服器前板上的平台電源按鈕以開啓平台電源。

- 此跳接器的預設位置是接通 2+3 號針腳，即「不清除 CMOS」的設定。採用此設定時，每次啓動伺服器時將保持 CMOS 設定。
- 如果將此跳接器移至插接 1+2 號針腳，即「啓用清除 CMOS」的設定。採用此設定時，每次啓動伺服器時都將清除 CMOS 設定。
