Sun Fire™ V20z 和 Sun Fire V40z 服务器版本说明

部件号 817-6134-11
2004 年 5 月, 修订版 A

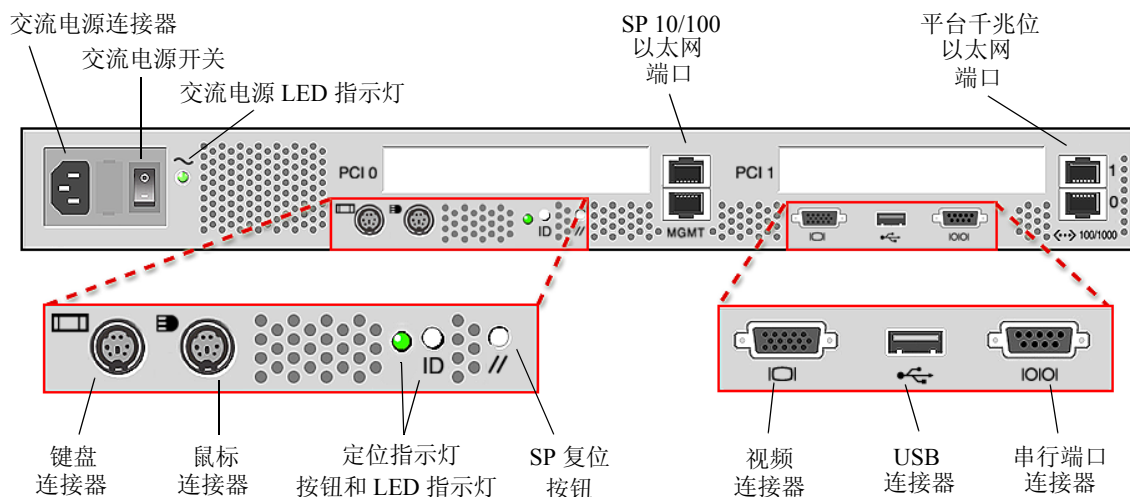
图 1 Sun Fire V20z 服务器背面板

注意查看服务器背面板上的以太网端口标记非常重要。正如图 1 中服务器的远侧（右）所示，接口 eth1 和 eth0 分别在顶部端口和底部端口上标记为“1”和“0”。

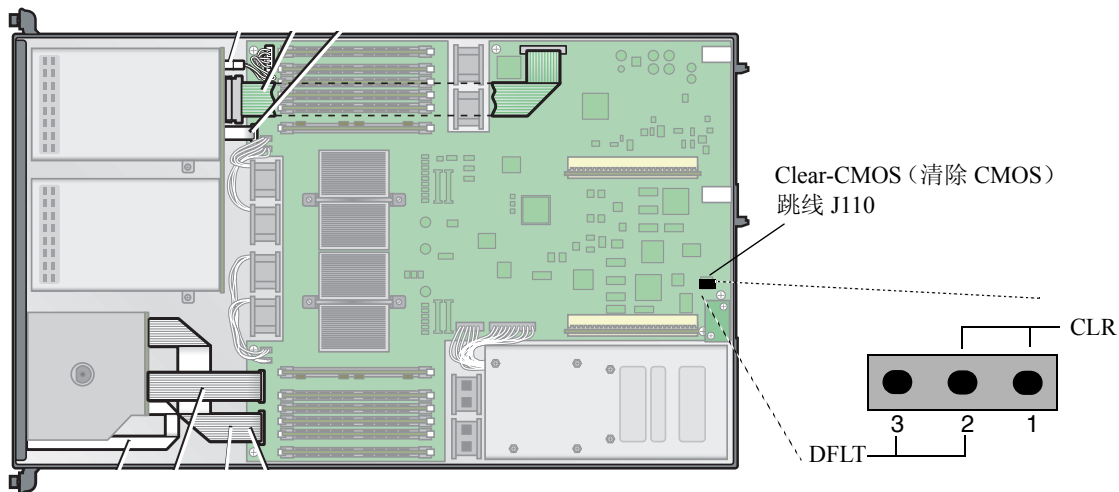
图 2 Sun Fire V20z 服务器主板上 Clear-CMOS（清除 CMOS）跳线 J110 的位置

如果您的 Sun Fire V20z 服务器中已安装的内存总量超过 4Gb，*而且*您将串行控制台重定向波特率设置为 115.2K，则可能在服务器开机自检 (POST) 期间执行内存测试时停机。

下图显示 Sun Fire V20z 服务器主板上 Clear-CMOS（清除 CMOS）跳线 (J110) 的位置。

- 此跳线的默认位置是插接 2+3 号针，即“不清除 CMOS”设置。采用此设置，每次启动服务器时将保持 CMOS 设置。
- 如果将此跳线移至插接 1+2 号针，即“启用清除 CMOS”设置。采用此设置，每次启动服务器时都将清除 CMOS 设置。

1. 按下并松开服务器前面板上的平台电源按钮以关闭平台电源。
2. 卸下服务器的顶部箱盖。
3. 找到 Clear-CMOS（清除 CMOS）跳线 J110。
参阅第 14 页“Sun Fire V20z 服务器 Clear-CMOS（清除 CMOS）跳线位置”。
4. 将 J110 上的跳线块从接通 2+3 号针改为插接 1+2 号针。
参阅第 14 页“Sun Fire V20z 服务器 Clear-CMOS（清除 CMOS）跳线位置”。
5. 按下并松开服务器前面板上的平台电源按钮以打开平台电源。
6. 当系统在 POST 期间成功通过内存测试后，再次按下并松开平台电源按钮以关闭平台电源。
7. 将 J110 上的跳线块从接通 1+2 号针改回插接 2+3 号针。
8. 重新装回服务器的顶部箱盖。
9. 按下并松开服务器前面板上的平台电源按钮以打开平台电源。

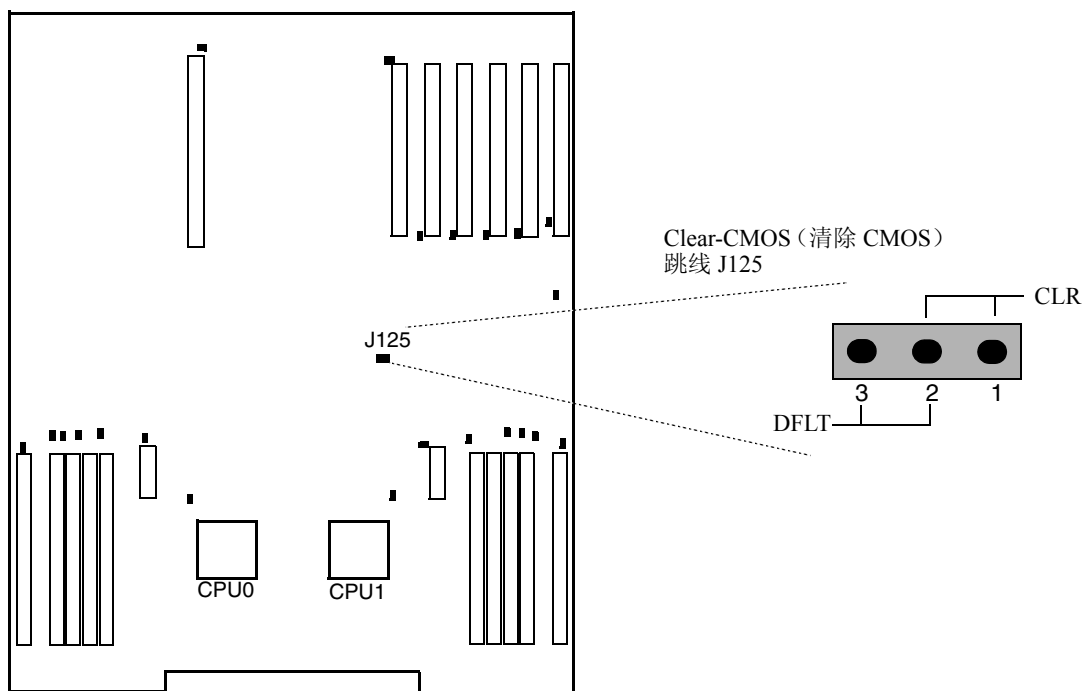
图 3 Sun Fire V40z 服务器主板上 Clear-CMOS （清除 CMOS）跳线 J125 的位置

下图显示 Sun Fire V40z 服务器主板上 Clear-CMOS （清除 CMOS）跳线 (J125) 的位置。如果服务器在某些情况下停机，可使用此跳线清除 CMOS。

- 此跳线的默认位置是插接 2+3 号针，即“不清除 CMOS”设置。采用此设置，每次启动服务器时将保持 CMOS 设置。
- 如果将此跳线移至插接 1+2 号针，即“启用清除 CMOS”设置。采用此设置，每次启动服务器时都将清除 CMOS 设置。
