# Sun Fire™ V20z 및 Sun Fire V40z 서버 릴리스 노트

부품 번호 817-6135-11  
2004년 5월 개정 A

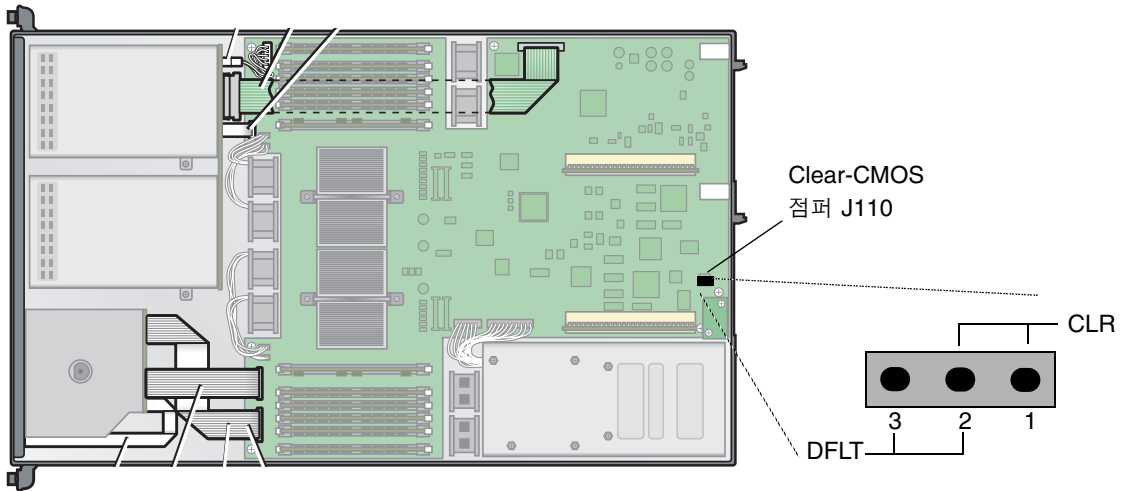
그림 2 Clear-CMOS 점퍼 J110의 위치를 보여주는 Sun Fire V20z 마더보드

Sun Fire V20z 서버의 전체 메모리가 4Gb 이상이고, 그리고 직렬 콘솔 재지정 보오율 115.2K로 설정된 경우, POST(Power-On Self Test)의 메모리 테스트 중에 시스템이 멈추는 현상(system hang)이 발생할 수 있습니다.

**참고** – POST의 메모리 테스트 과정에서 시스템이 멈추는 현상이 나타나면 다음 절차를 수행하여 CMOS 설정을 지워 시스템 멈춤 현상을 해결해야 합니다.

1. 플랫폼 전원을 끕니다. 플랫폼 전원을 끄려면 서버 전면 패널의 플랫폼 전원 버튼을 눌렀다 놓습니다.
2. 서버의 상부 커버를 엽니다.
3. **Clear-CMOS** 점퍼 **J110**을 찾습니다.  
14페이지의 "Sun Fire V20z Clear-CMOS 점퍼 위치"를 참조하십시오.
4. **J110**의 점퍼 핀을 **2+3**에서 **1+2**로 변경합니다.  
14페이지의 "Sun Fire V20z Clear-CMOS 점퍼 위치"를 참조하십시오.
5. 플랫폼 전원을 켭니다. 플랫폼 전원을 켜려면 서버 전면 패널의 플랫폼 전원 버튼을 눌렀다 놓습니다.
6. 시스템에서 **POST**의 메모리 테스트를 정상적으로 통과하면 플랫폼 전원 버튼을 눌러 다시 플랫폼 전원을 끕니다.
7. **J110**의 점퍼 핀을 **1+2**에서 **2+3**으로 복구합니다.
8. 서버의 상부 커버를 닫습니다.
9. 서버 전면 패널의 플랫폼 전원 버튼을 눌러 플랫폼 전원을 켭니다.

- 이 점퍼의 기본 위치는 "Clear-CMOS-Removed"의 설정인 핀 2+3입니다. 이 설정은 서버가 다시 부팅할 때마다 CMOS 설정을 유지합니다.
- 이 점퍼를 핀 1+2로 변경하면 "Clear-CMOS-Installed" 설정이 됩니다. 이 설정을 사용하면 서버가 다시 부팅할 때마다 CMOS 설정이 지워집니다.

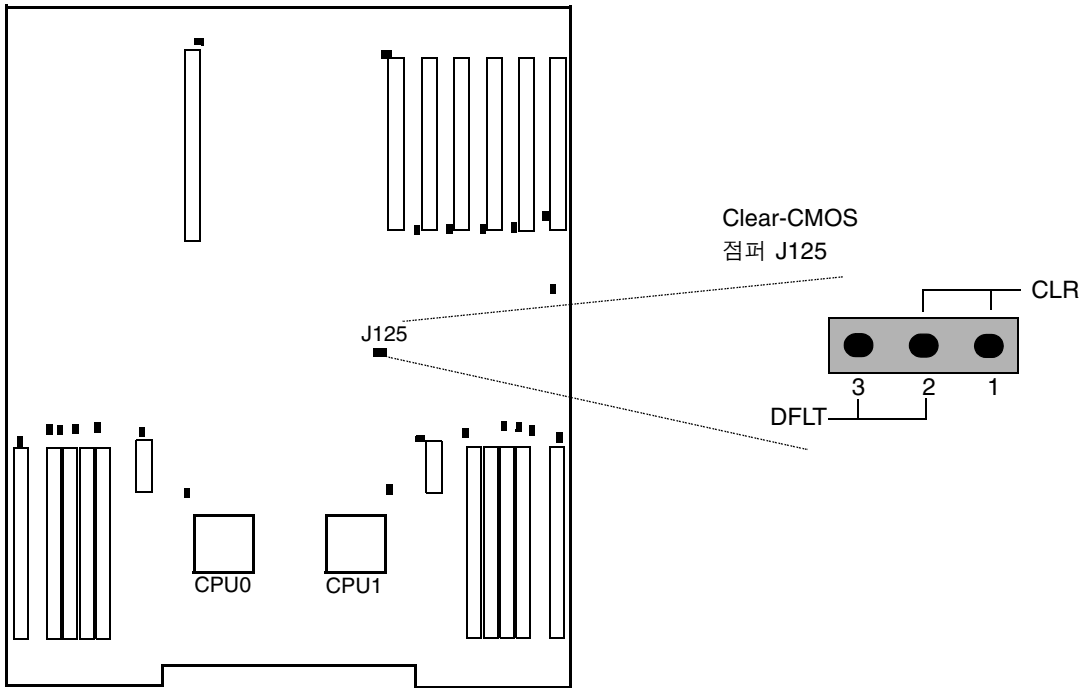
그림 3 Clear-CMOS 점퍼 J125의 위치를 보여주는 Sun Fire V20z 마더보드

아래 그림에 Sun Fire V40z 마더보드에서의 Clear-CMOS 점퍼(J125) 위치가 표시되어 있습니다. 이 점퍼는 특정 상황에서 서버가 멈추는 경우에 CMOS를 지울 때에 사용될 수 있습니다.

- 이 점퍼의 기본 위치는 "Clear-CMOS-Removed"의 설정인 핀 2+3입니다. 이 설정은 서버가 다시 부팅할 때마다 CMOS 설정을 유지합니다.
- 이 점퍼를 핀 1+2로 변경하면 "Clear-CMOS-Installed" 설정이 됩니다. 이 설정을 사용하면 서버가 다시 부팅할 때마다 CMOS 설정이 지워집니다.
