# Sun Fire™ V20z および Sun Fire V40z サーバリリースノート

部品番号 817-6136-11  
2004 年 5 月 改訂 A

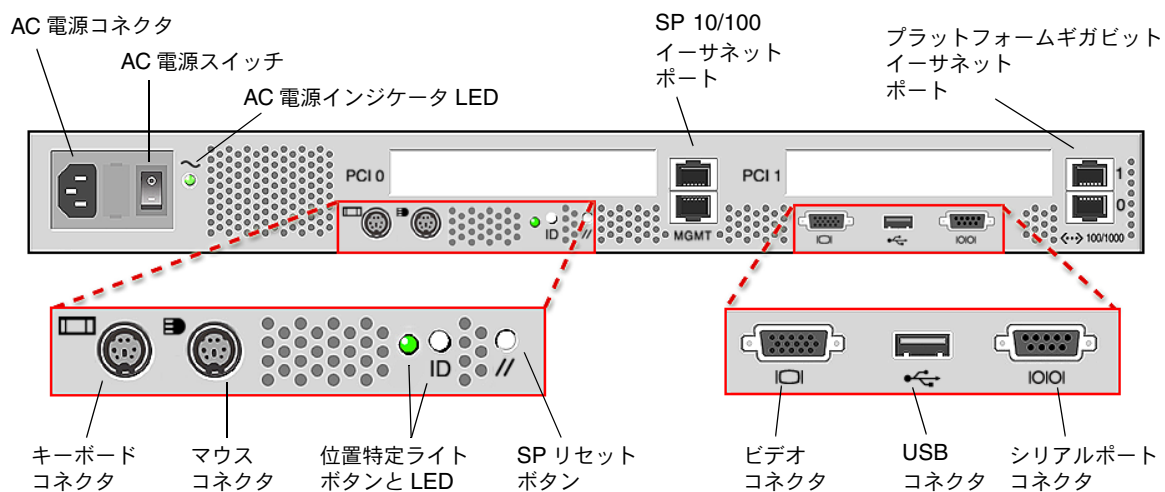
図 1 Sun Fire V20z サーバの背面パネル

サーバの背面パネルにあるイーサネットポートのラベルには十分ご注意ください。図 1 に示すように、インターフェイス eth1 と eth0 はそれぞれサーバ背面の右隅に「1」（上）と「0」（下）でラベル表示されています。

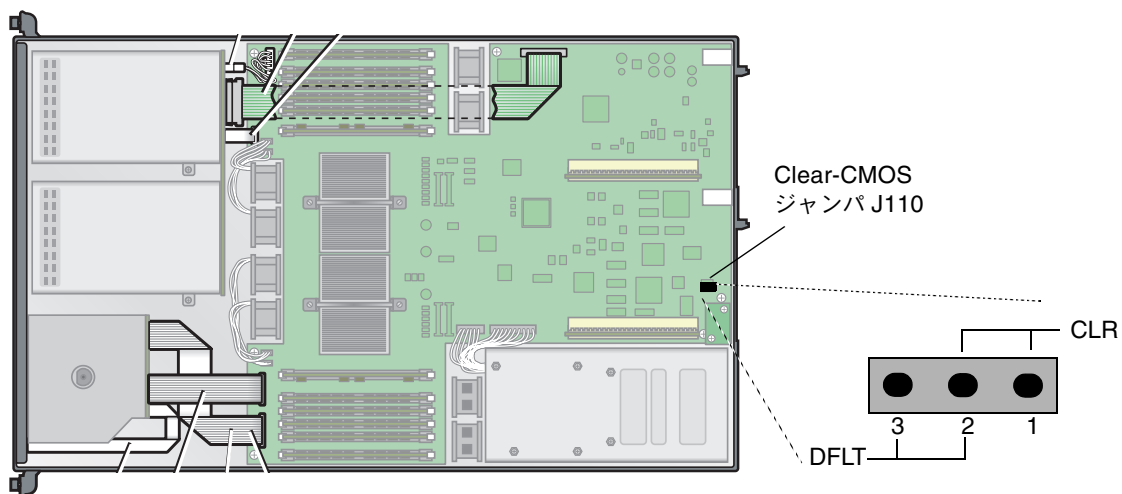
図 2 Sun Fire V20z マザーボード、Clear-CMOS ジャンパ J110 の位置

Sun Fire V20z サーバに合計 4GB を超えるメモリが搭載され、かつシリアルコンソールコンソールのリダイレクションボーレートが 115.2K に設定されていると、電源投入時の自己診断テスト (POST) のメモリテスト中にシステムが一時停止することがあります。

Sun Fire V20z マザーボード上の Clear-CMOS ジャンパ (J110) の位置を下図に示します。

- ジャンパのデフォルトの位置はピン 2+3 で、「Clear-CMOS-Removed」の設定です。この設定では、サーバを再起動するたびに CMOS 設定が維持されます。
- ジャンパをピン 1+2 に移動すると、「Clear-CMOS-Installed」の設定になります。この設定では、サーバを再起動するたびに CMOS 設定がクリアされます。

1. サーバの前面パネルにあるプラットフォーム電源ボタンを押して、プラットフォームの電源をオフにします。
2. サーバから上部カバーを取り外します。
3. **Clear CMOS ジャンパ J110** を探します。  
「Sun Fire V20z Clear-CMOS ジャンパの位置」(14 ページ) をご参照ください。
4. **J110** のジャンパをピン 2+3 からピン 1+2 に移動します。  
「Sun Fire V20z Clear-CMOS ジャンパの位置」(14 ページ) をご参照ください。
5. サーバの前面パネルにあるプラットフォーム電源ボタンを押して、プラットフォームの電源をオンにします。
6. POST のメモリテストに無事合格したら、プラットフォーム電源ボタンを押して、プラットフォームの電源を再びオフにします。
7. **J110** のジャンパをピン 1+2 からピン 2+3 に戻します。
8. サーバに上部カバーを取り付けます。
9. サーバの前面パネルにあるプラットフォーム電源ボタンを押して、プラットフォームの電源をオンにします。

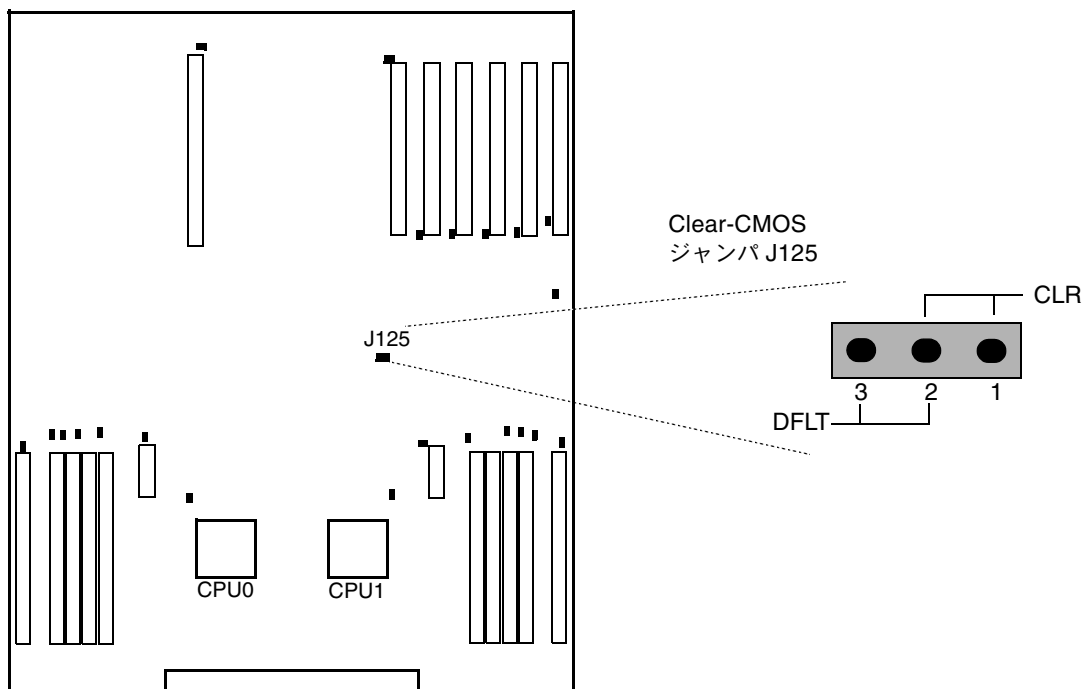
図 3 Sun Fire V40z マザーボード、Clear-CMOS ジャンパ J125 の位置

Sun Fire V40z マザーボード上の Clear-CMOS ジャンパ (J125) の位置を下図に示します。このジャンパを使うと、特定の条件でサーバが一時停止した場合に CMOS をクリアできます。

- ジャンパのデフォルトの位置はピン 2+3 で、「Clear-CMOS-Removed」の設定です。この設定では、サーバを再起動するたびに CMOS 設定が維持されます。
- ジャンパをピン 1+2 に移動すると、「Clear-CMOS-Installed」の設定になります。この設定では、サーバを再起動するたびに CMOS 設定がクリアされます。
