Sun Fire™ Server V20z und V40z Hinweise zur Version

Artikelnummer: 817-6128-11
Mai 2004, Revision A

Sun Fire Server V20z und V40z Hinweise zur Version

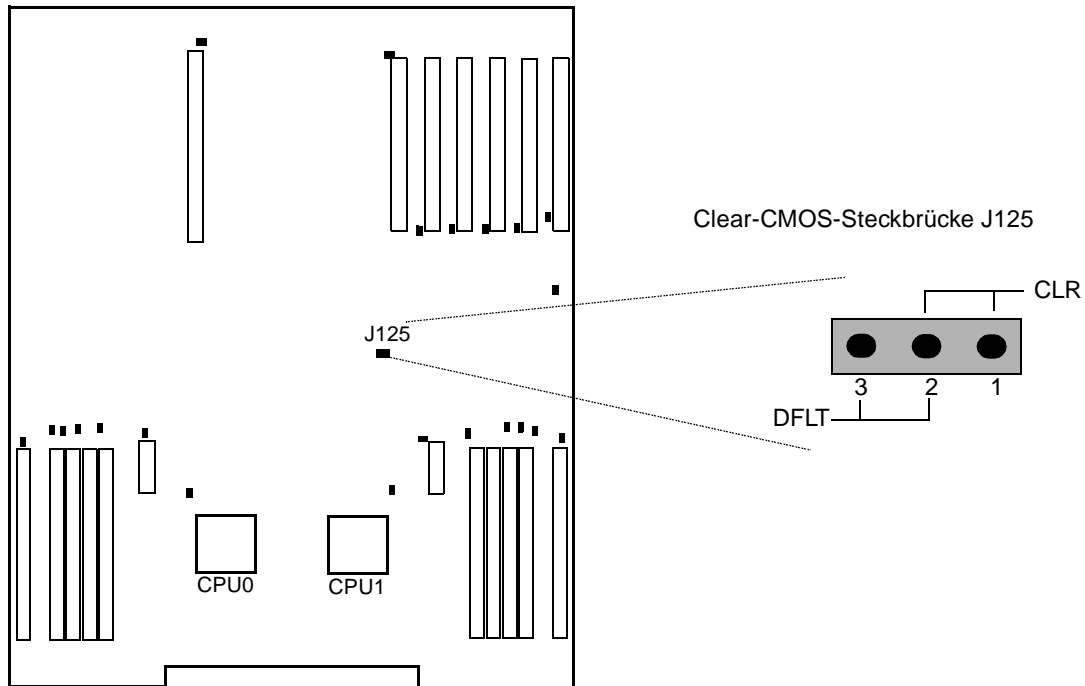
ABBILDUNG 0-1 Motherboard des Sun Fire Servers V40z mit der Clear-CMOS-Steckbrücke J125

Die Position der Clear-CMOS-Steckbrücke (J125) auf der Hauptplatine des Sun Fire Servers V40z geht aus der unten stehenden Abbildung hervor. Mithilfe dieser Steckbrücke können Sie, falls erforderlich, das CMOS des Servers löschen, bevor Sie ihn nach einem Absturz wieder in Betrieb nehmen.

- Standardmäßig befindet sich die Steckbrücke auf den Pins 2 und 3 (Clear-CMOS entfernt). Diese Einstellung bewirkt, dass die zuletzt aktiven CMOS-Einstellungen beim Hochfahren des Servers wiederhergestellt werden.
- Durch Aufstecken der Steckbrücke auf die Pins 1 und 2 aktivieren Sie die Einstellung „Clear-CMOS installiert“. Diese Einstellung bewirkt, dass die CMOS-Einstellungen beim Hochfahren des Servers zurückgesetzt werden.
