# Sun Fire™ V20z 和 Sun Fire V40z 伺服器版本資訊

零件編號 817-6133-11  
2004 年 5 月，修訂版 A

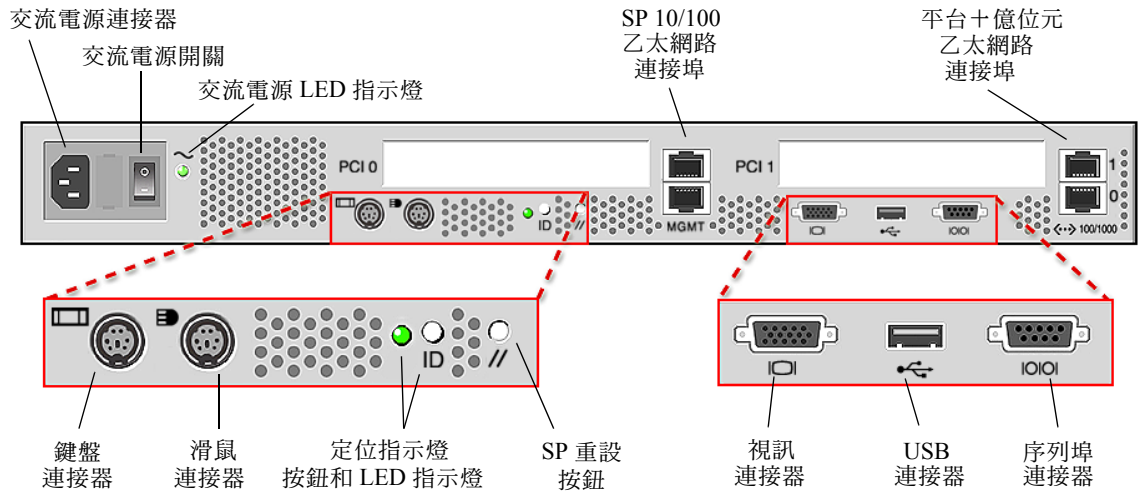
圖 1 Sun Fire V20z 伺服器背板

注意檢視伺服器背板上的乙太網路埠標記非常重要。正如圖 1 中伺服器的遠側所示，介面 eth1 和 eth0 分別在頂部埠和底部埠上標記「1」和「0」。

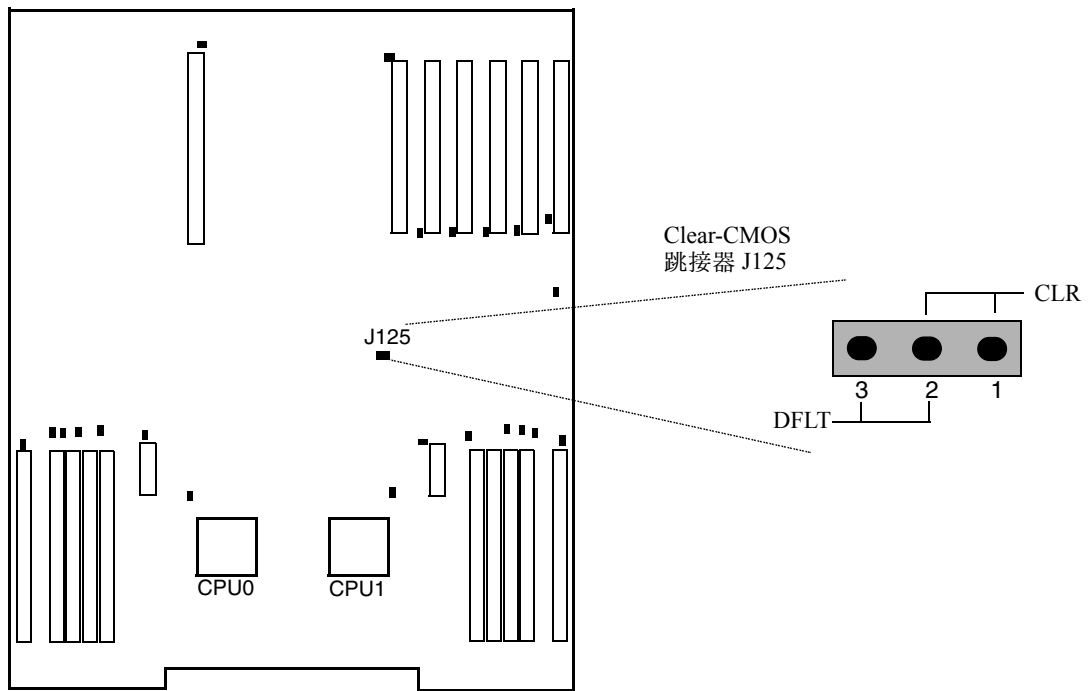
圖 3 Sun Fire V40z 伺服器主機板上 Clear-CMOS（清除 CMOS）跳接器 J125 的位置

下圖顯示 Sun Fire V40z 伺服器主機板上 Clear-CMOS（清除 CMOS）跳接器 (J125) 的位置。如果伺服器在某些情況之下停機，可籍由此跳接器來清除 CMOS。

- 此跳接器的預設位置是接通 2+3 號針腳，即「不清除 CMOS」的設定。採用此設定時，每次啓動伺服器時將保持 CMOS 設定。
- 如果將此跳接器移至插接 1+2 號針腳，即為「啓用清除 CMOS」的設定。採用此設定時，每次啓動伺服器時都將清除 CMOS 設定。
