Sun Fire™ V20z e Sun Fire V40z Note di rilascio server

Codice componente 817-6130-11
Maggio 2004 Revisione A

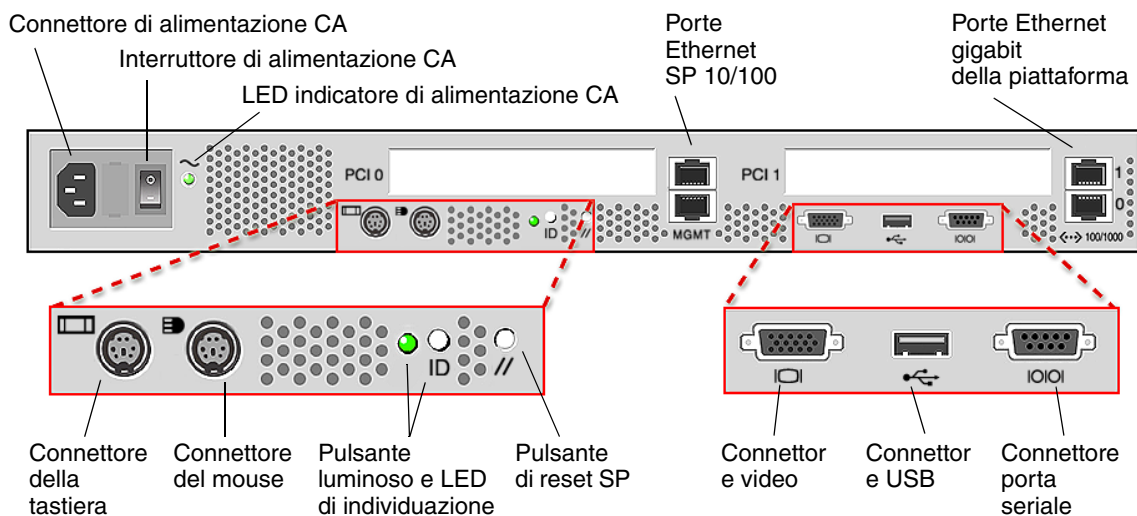
È importante notare le etichette delle porte Ethernet sul pannello posteriore del server. Come illustrato nella FIGURA 1, all'estrema destra del server le interfacce eth1 ed eth0 riportano rispettivamente le etichette "1" sulla porta superiore e "0" sulla porta inferiore.

FIGURA 1 Pannello posteriore server Sun Fire V20z

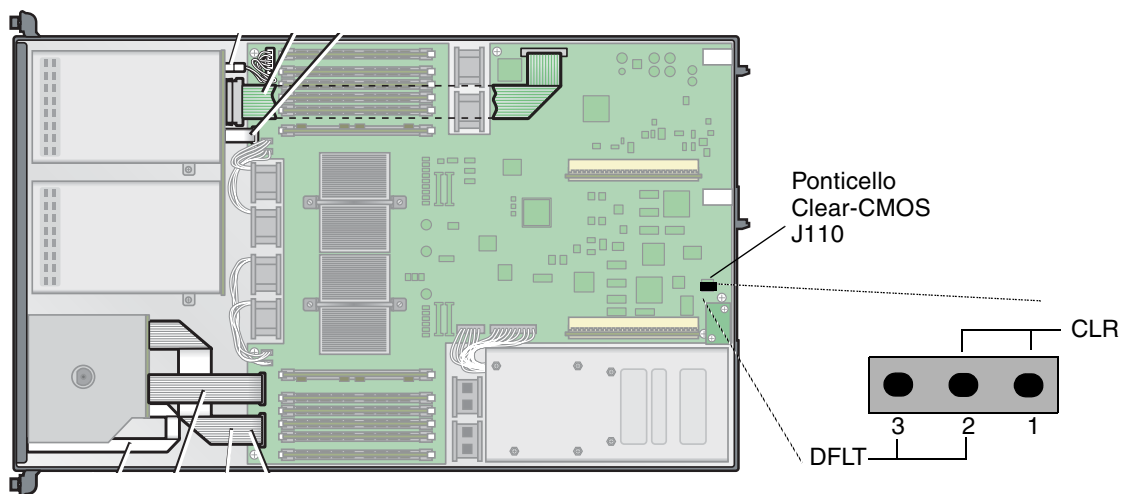
Di seguito viene illustrata la posizione del ponticello Clear-CMOS (J110) all'interno della scheda madre del server Sun Fire V20z.

- La posizione predefinita del ponticello è sui pin 2+3, che corrisponde all'impostazione "Clear-CMOS-Removed." Tale opzione prevede la memorizzazione delle impostazioni CMOS ad ogni riavvio del server.
- Spostando il ponticello sui pin 1+2, si attiva l'opzione "Clear-CMOS-Installed". Tale opzione prevede l'eliminazione delle impostazioni CMOS ad ogni riavvio del server.

FIGURA 2 Scheda madre del server Sun Fire V20z, con ponticello Clear-CMOS J110 in evidenza

3. **Individuare il ponticello Clear-CMOS, J110.**
Vedere “Posizione del ponticello Clear-CMOS sul server Sun Fire V20z” a pagina 14.
4. **Spostare il ponticello J110 dai pin 2+3 ai pin 1+2.**
Vedere “Posizione del ponticello Clear-CMOS sul server Sun Fire V20z” a pagina 14.

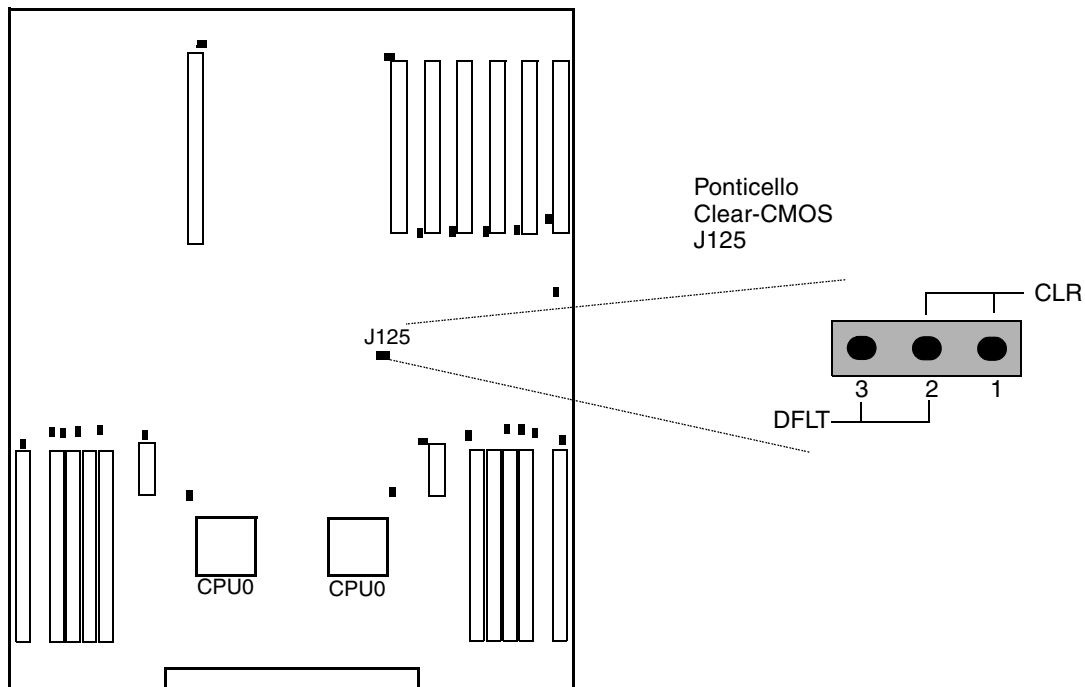
Di seguito viene illustrata la posizione del ponticello Clear-CMOS (J125) all'interno della scheda madre del server Sun Fire V40z. Il ponticello consente di eliminare le impostazioni CMOS nel caso in cui si verifichi un arresto anomalo del server in determinate condizioni.

- La posizione predefinita del ponticello è sui pin 2+3, che corrisponde all'impostazione "Clear-CMOS-Removed." Tale opzione prevede la memorizzazione delle impostazioni CMOS ad ogni riavvio del server.
- Spostando il ponticello sui pin 1+2, si attiva l'opzione "Clear-CMOS-Installed". Tale opzione prevede l'eliminazione delle impostazioni CMOS ad ogni riavvio del server.

FIGURA 3 Scheda madre del server Sun Fire V40z, con ponticello Clear-CMOS J125 in evidenza
